**GEOTEHNIČKI ELABORAT ZA REHABILITACIJU - SANACIJU  
ULICE OBRADOVIĆ SOKAK NA K.P. 1523 K.O. ŠIMANOVCI U  
ŠIMANOVCI**

<b>GEOTEHNIČKI ELABORAT</b>
Investitor:	Opština Pećinci Slobodana Bajića 5, Pećinci
Objekat:	Ulica na k.p. 1523 k.o. Šimanovci, u Šimanovcima
Vrsta radova:	Rehabilitacija - sanacija
Izrađivač:	"DP - Biro", Limska br.7, Beograd
Odgovorno lice izrađivača:	Danilo Plasonja
Potpis:	 
Ovlašćeno lice:	Miloš Šešlija, mast.inž.građ.
Broj licence:	316 R248 17
Potpis:

Broj dela projekta:	<b>2213</b>
Mesto i datum:	Beograd, mart 2024. god.

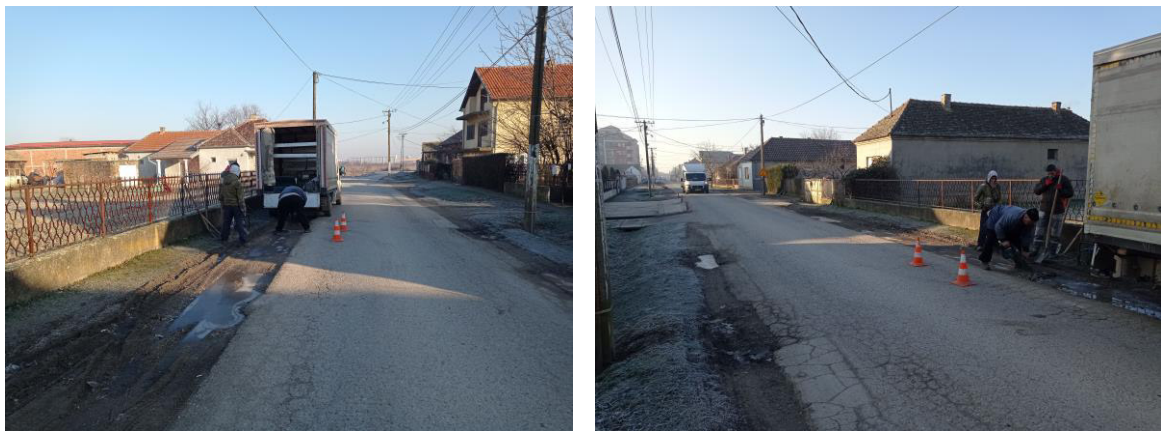
Slika 3. Lokacija iskopa istražne jame IJ-01

Istražna jama IJ-01 izvedena je uz desnu ivicu ulice Obradovićevo sokač. Prikaz položaja istražne jame prikazano je na narednim slikama.

Okruženje istražne jame karakterišu mrežaste pukotine, poprečne pukotine, popravke i mali kolotrazi u desnom tragu točka. Nakon iskopa, pristupilo se detaljnom inženjersko-geološkom kartiranju razvijenog profila istražne jame, čime je utvrđeno sledeće:
