**GEOTEHNIČKI ELABORAT ZA REHABILITACIJU-SANACIJU
ORAČKE ULICE NA K.P. 1601, 1602 I 1607 K.O. KUPINOVO U
KUPINOVU**

1.1 NASLOVNA STRANA GEOTEHNIČKOG ELABORATA

GEOTEHNIČKI ELABORAT
Investitor:	Opština Pećinci Slobodana Bajića 5, Pećinci
Objekat:	Ulica na k.p. 1601, 1602 i 1607 k.o. Kupinovo u Kupinovu
Vrsta radova:	Rehabilitacija-sanacija
Izrađivač:	"DP - Biro", Limska br.7, Beograd
Odgovorno lice izrađivača:	Danilo Plasonja
Potpis:

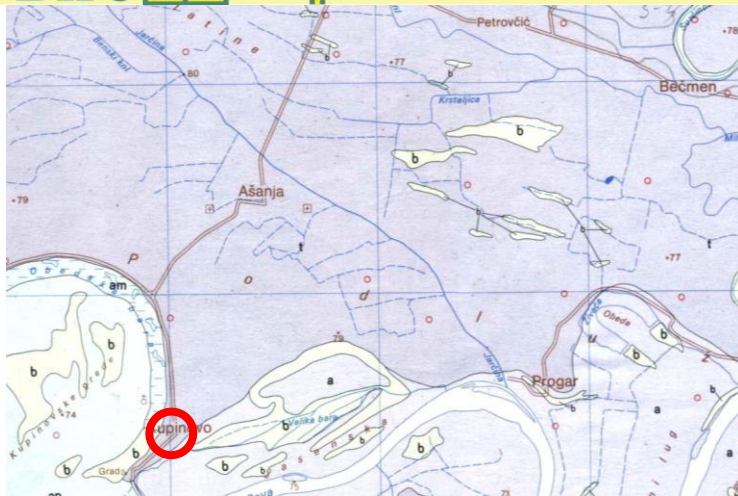
Slika 1. Geološka građa šireg istražnog područja predmetnog lokaliteta sa označenim užim istražnim područjem (crveno) prikazano na delu OGK list Beograd

Lesoidne gline i sugline prostiru se u okviru celog šireg istražnog područja.

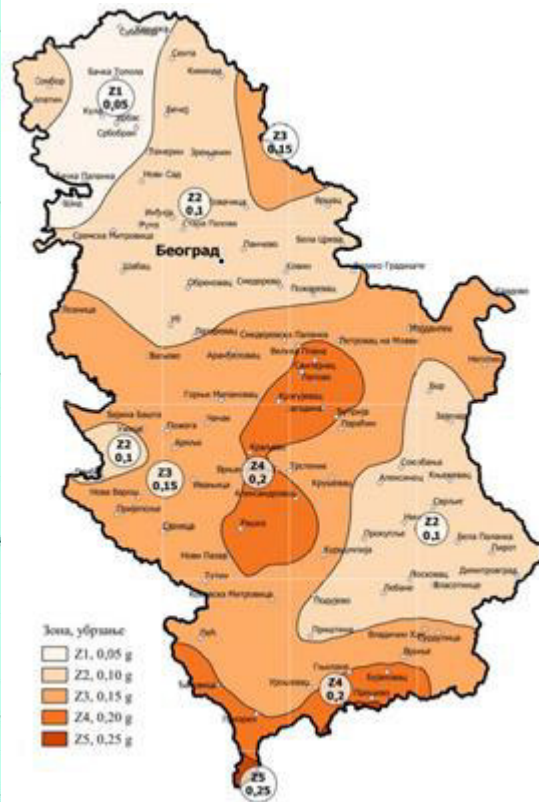
Za ocenu seizmičnosti terena korišćene su karte Republičkog seizmološkog zavoda za povratni period od 475 godina - karte seizmičkog hazarda Republike Srbije izražene u stepenima makroseizmičkog intenziteta (MCS) (slika 2 levo) i u jedinicama horizontalnog ubrzanja (g) (Slika 2 desno).

Predmetna lokacija na kojoj je projektovana izgradnja objekata, na oleatama makroseizmičkog intenziteta zemljotresa, nalazi se u zoni VII-VIII^o MCS za povratni period od 475 god. Vrednost horizontalnog ubrzanja oscilovanja tla (agr) iznosi 0.10g za povratni period od 475 god.

Slika 2. Karta seizmičkog hazarda Republike Srbije izrađena u stepenima makroseizmičkog intenziteta (levo) i u jedinicama horizontalnog ubrzanja (desno) za povratni period od 475 godina (SRPS EN 1998-1/NA;2018).

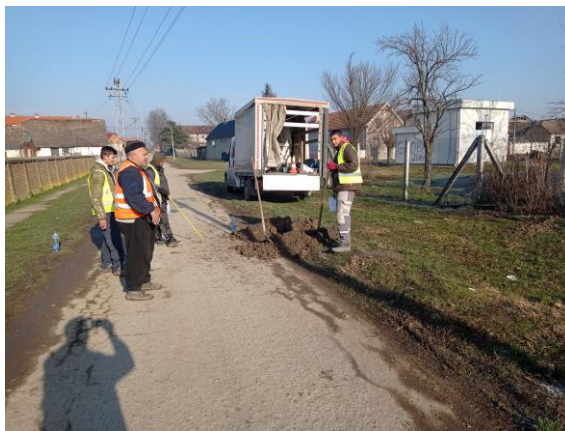
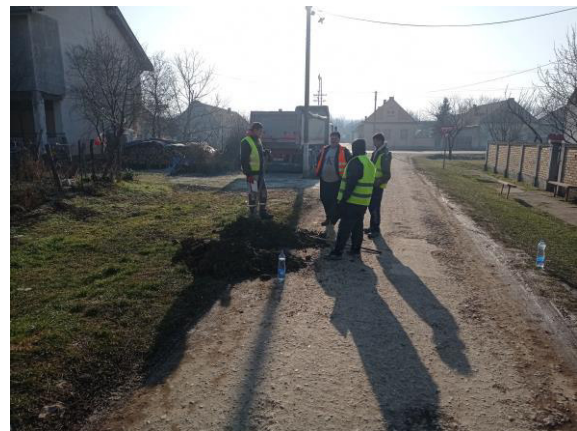
Istražna jama IJ-01 izvedena je uz desnu ivicu ulice Oračke u Kupinovu. Prikaz položaja istražne jame prikazano je na narednim slikama.

Slika 3. Lokacija iskopa istražne jame IJ-01

Okruženje istražne jame karakterišu mrežaste pukotine, odlomi uz ivicu kolovoza i odnošenje zrna agregata. Nakon iskopa, pristupilo se detaljnom inženjersko-geološkom kartiranju razvijenog profila istražne jame, čime je utvrđeno sledeće:

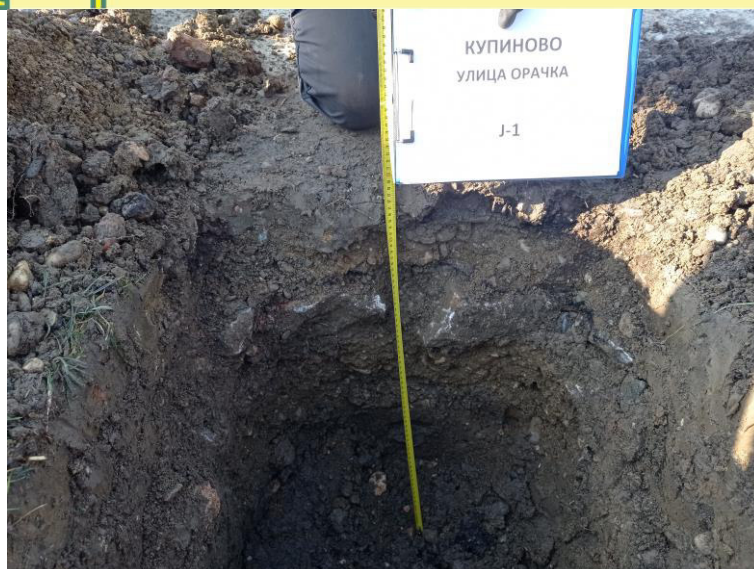
- Ukupna debljina asfaltnih slojeva iznosi 5 cm. Makroskopskim pregledom uočava se da su asfalti srednje nosivosti.
- Drugi sloj je nevezani sloj od peskovito-šljunkovitog materijala frakcije 0/31,5 mm tamno žute boje sa učešćem pojedine krupnije frakcije i do 128 mm. Makroskopskim pregledom uočene su sitne čestice. Izmerena debljina nevezanog sloja je 30 cm.
- Posteljica je sačinjena od koherentnog materijala, odnosno od glinovite prašine tamno smeđe do crne boje. Prilikom iskopa uočena je povišena vlažnost u materijalu, ali nije zabeležen nivo podzemne vode prilikom iskopa na dubini od oko 0,70 m.

Slika 4. Prikaz profila istražne jame IJ-01

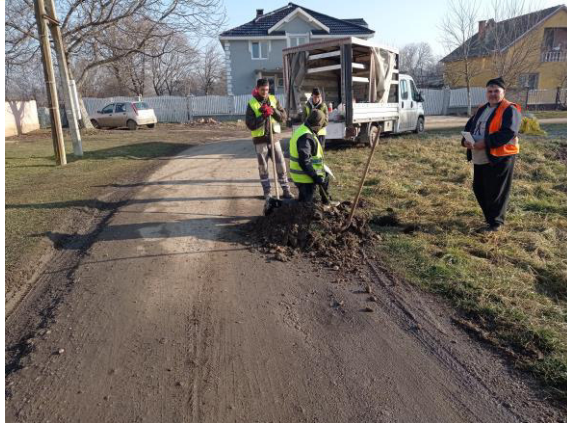
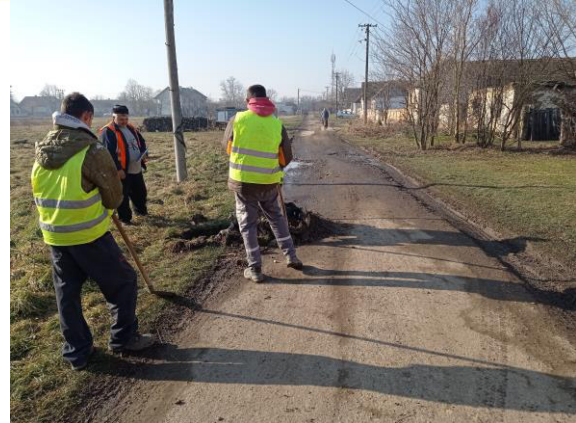
Istražna jama IJ-02 izvedena je uz desnu ivicu ulice Oračke u Kupinovu. Okruženje istražne jame karakterišu mrežaste pukotine i poprečne pukotine.

Slika 6. Lokacija iskopa istražne jame IJ-02

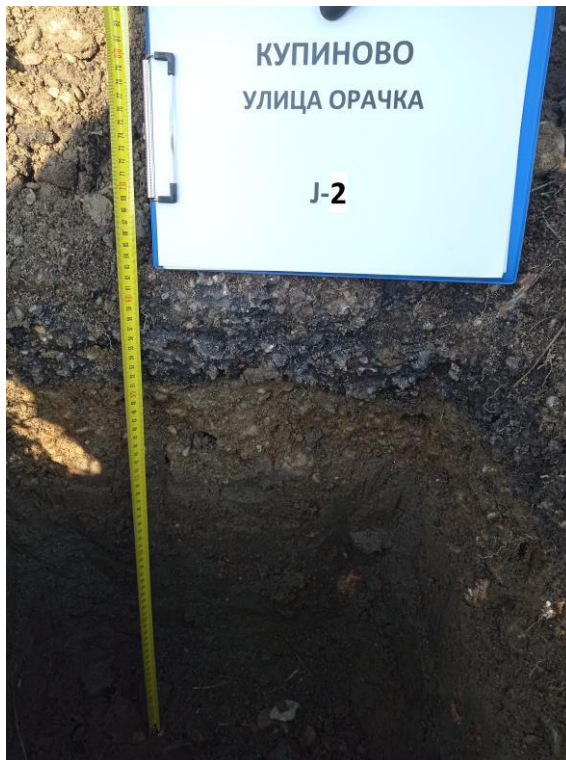
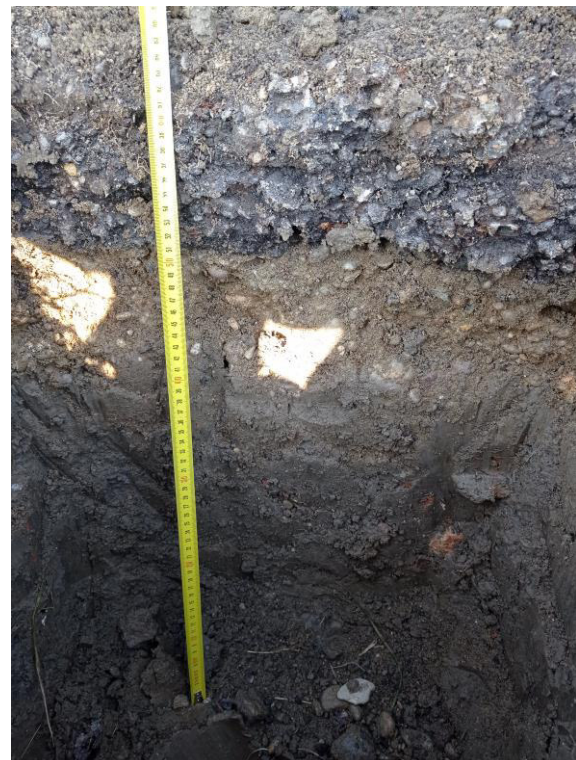
- Ukupna debljina asfaltnih slojeva iznosi 8 cm. Makroskopskim pregledom uočava se da su asfalti dobre nosivosti.
- Drugi sloj je nevezani sloj od peskovito-šljunkovitog materijala frakcije 0/31,5 mm tamno žute boje. Makroskopskim pregledom nisu uočene sitne čestice. Izmerena debljina nevezanog sloja je 12 cm.
- Posteljica je sačinjena od koherentnog materijala, odnosno od glinovite prašine tamno smeđe do crne boje. Prilikom iskopa uočena je povišena vlažnost u materijalu, ali nije zabeležen nivo podzemne vode prilikom iskopa na dubini od oko 0,65 m.

Slika 6. Prikaz profila istražne jame IJ-02

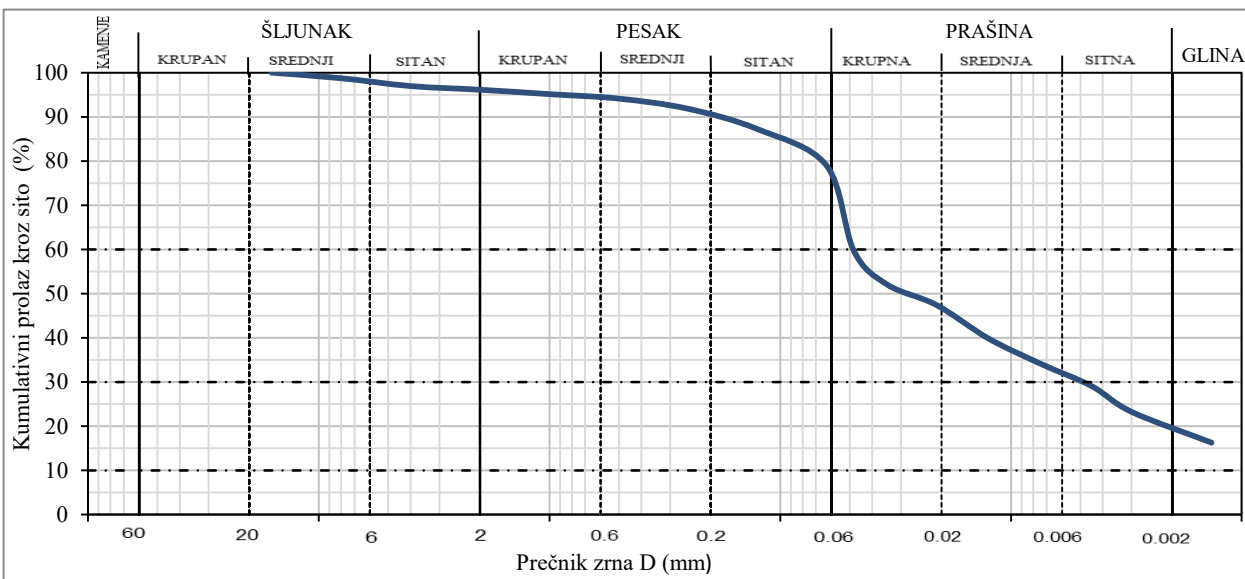
Glina	Prašina	Pesak	Šljunak	Drobina	koef.neravno. Cu (-)	21.62
<0,002	0,002-0,06	0,06-2	2-60	>60	Stepen zakrivljenosti Cc (-)	0.23
19.0	56.1	21.0	3.9		Napomena:

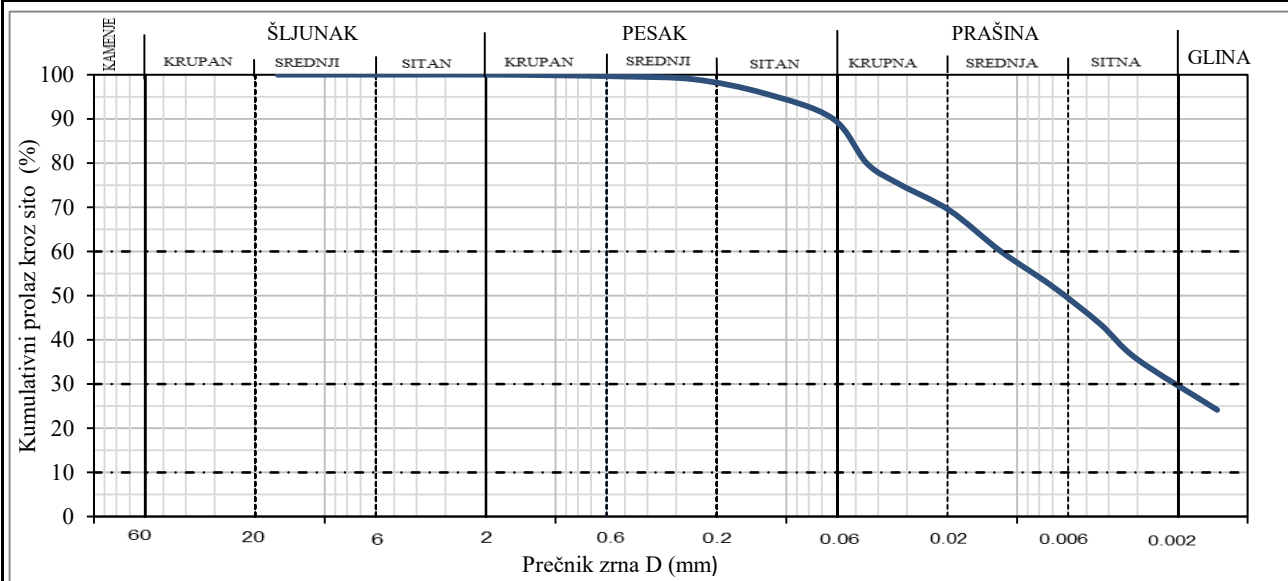
Učešće frakcija (%)						
Glina	Prašina	Pesak	Šljunak	Drobina	koef.neravno. Cu (-)	
<0,002	0,002-0,06	0,06-2	2-60	>60	Stepen zakrivljenosti Cc (-)	
28.6	59.8	11.6		0.0	Napomena:

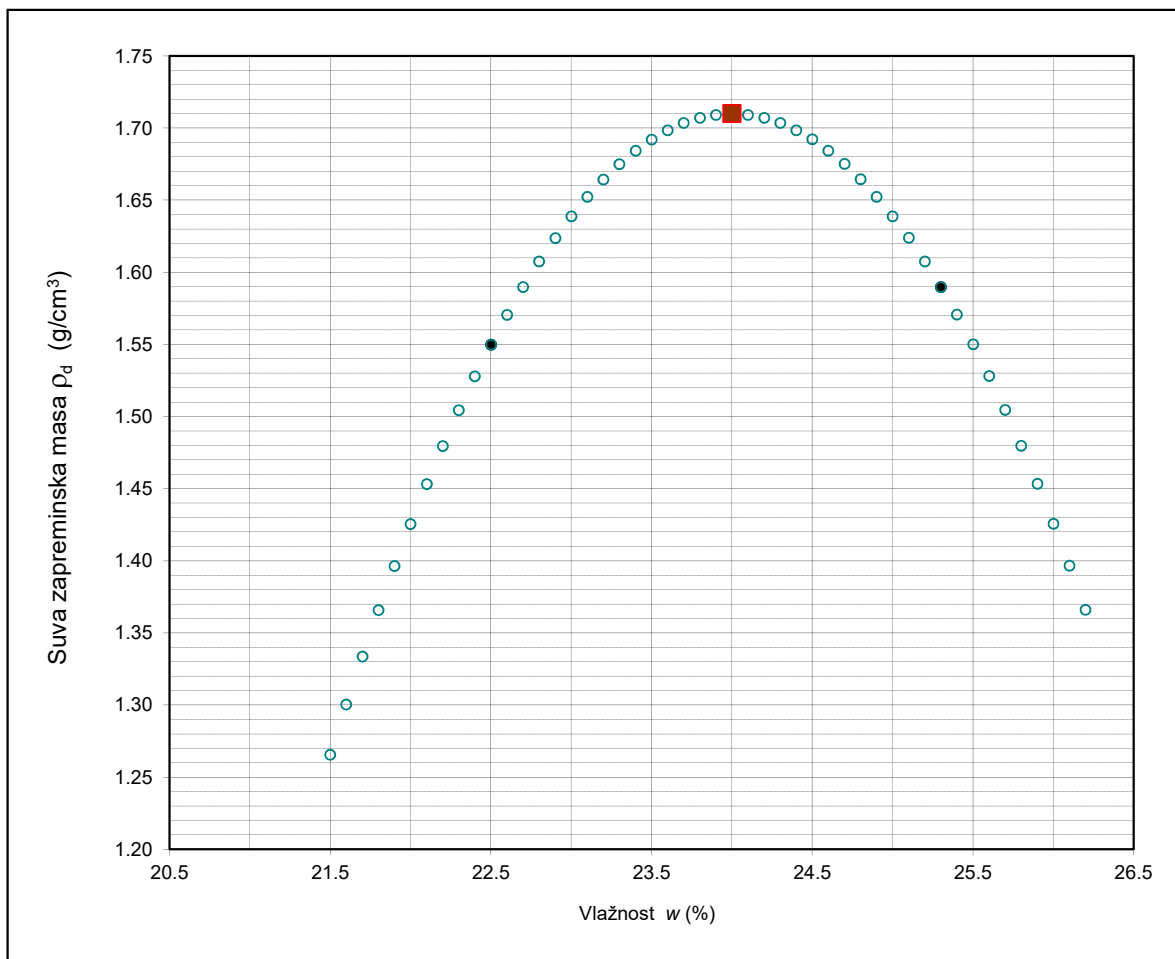
Poreklo : IJ-01

REZULTATI ISPITIVANJA:

$E = 600 \text{ kNm/m}^3$

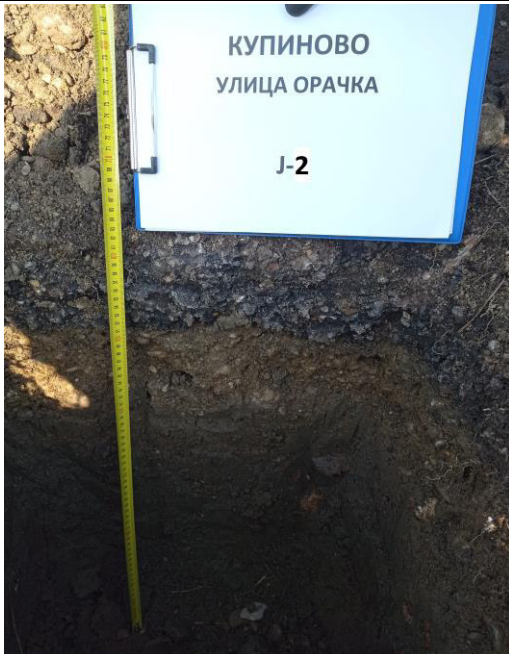
FOTOGRAFIJA JAME	DCP

ID:	4.02.
Broj izveštaja / Report number:	IJ-02
Broj strana izveštaja / Number of pages:	1
Datum izrade izveštaja / Issued on:	12.03.2024.
