Broj: 2208
Datum: mart 2024.

ELABORAT O GEOTEHNIČKIM USLOVIMA IZGRADNJE

REHABILITACIJA - SANACIJA PROLETERSKE ULICE NA K.P. 751 K.O. OBREŽ U OBREŽU

1.1 NASLOVNA STRANA ELABORATA O GEOTEHNIČKIM USLOVIMA IZGRADNJE

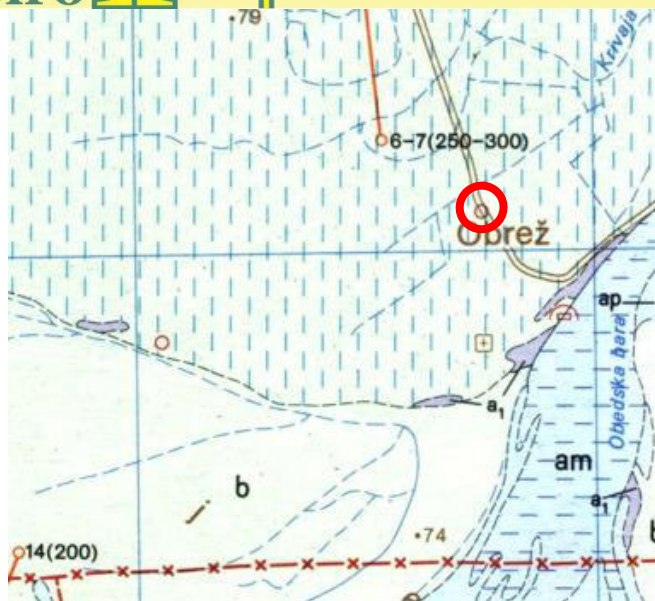
Slika 1. Geološka građa šireg istražnog područja predmetnog lokaliteta sa označenim užim istražnim područjem (crveno) prikazano na delu OGK list Beograd

Ib Lesoidno-barski sedimenti: pesak, alevritski pesak, alevritska glina, suglina sa biljnim detritusom

Lesoidno barski sedimeniti: pesak alevritski pesak, alevritska glina, suglina sa biljnim detritusom prostiru se u okviru celog šireg istražnog područja.

Gline i sugline razlikuju se od drugih lesoidnih stenskih masa uglavnom po strukturi i boji zatim po mineralnom i granulometrijskom sastavu. Teren izgrađen od lesoidnih suglina nema onakve geomorfološke karakteristike kakve pokazuju delovi terena izgrađeni od ostalih eolskih sedimenata (plitka udubljenja – vrtače u lesu, zatalasanost reljefa u peskovima). Tereni izgrađeni od lesoidnih suglina odlikuju se izrazitom zaravnjenošću. Poroznost ovih sedimenata je međuzrnska, dok je cevasta vrlo slabo izražena. Makroporoznosti je manja nego u lesu. Debljina lesoidnih suglina na ovom terenu je oko 10 m. Leže preko lesa i aluvijalnih peskova i supeskova. Na osnovu faunističkih podataka nije se moglo izvršiti preciznije određivanje starosti ovih sedimenata. Verovatno pripadaju holocenu, delom i najgornjem pleistocenu.

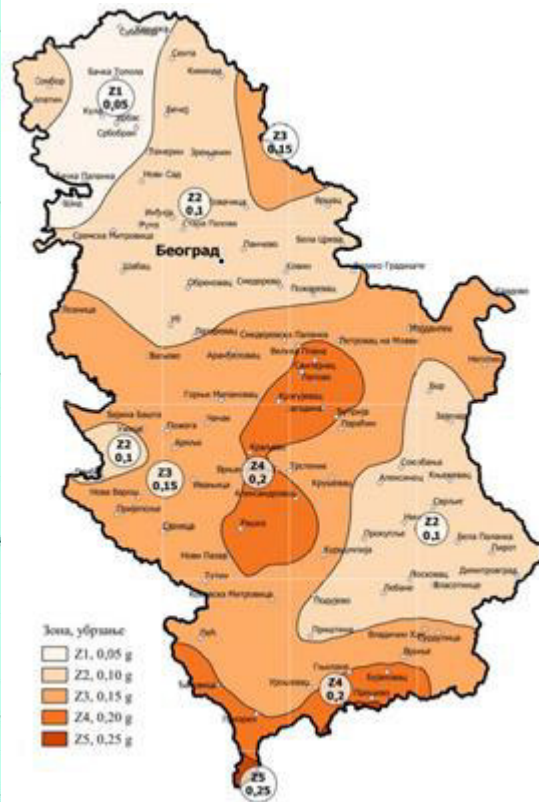
Slika 2. Karta seizmičkog hazarda Republike Srbije izrađena u stepenima makroseizmičkog intenziteta (levo) i u jedinicama horizontalnog ubrzanja (desno) za povratni period od 475 godina (SRPS EN 1998-1/NA;2018).

Za ocenu seizmičnosti terena korišćene su karte Republičkog seizmološkog zavoda za povratni period od 475 godina - karte seizmičkog hazarda Republike Srbije izražene u stepenima makroseizmičkog intenziteta (MCS) (slika 2 levo) i u jedinicama horizontalnog ubrzanja (g) (Slika 2 desno).

Predmetna lokacija na kojoj je projektovana izgradnja objekata, na oleatama makroseizmičkog intenziteta zemljotresa, nalazi se u zoni VII-VIII^o MCS za povratni period od 475 god. Vrednost horizontalnog ubrzanja oscilovanja tla (agr) iznosi 0.10g za povratni period od 475 god.

Saglasno Evrokodu 8, projektno ubrzanje tla ag predstavljeno je proizvodom faktora značaja predmetnog objekta γ_I i referentnog maksimalnog ubrzanja tla agr, odnosno $ag = \gamma_I \cdot agr$. Kakofaktor značaja usvojena je II klasa važnosti za koju γ_I iznosi 1.0, vrednost projektog ubrzanja ag iznosi 0.49 m/s². Preporučuje se tip 1 elastičnog spektra odgovora.

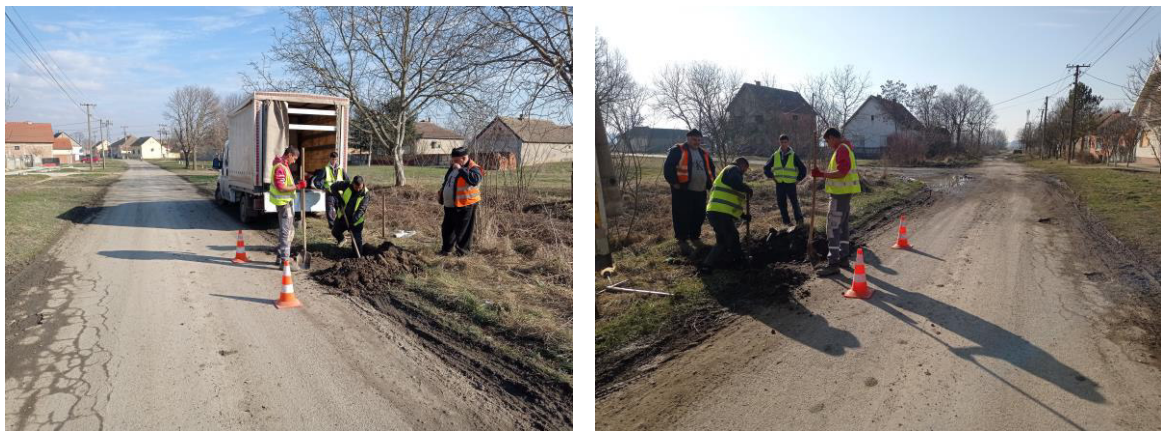
Slika 3. Lokacija iskopa istražne jame IJ-01

Istražna jama IJ-01 izvedena je uz desnu ivicu Proleterske ulice u Obrežu. Prikaz položaja istražne jame prikazano je na narednim slikama.

Okruženje istražne jame karakterišu mrežaste pukotine uz ivicu kolovoza, odnosno zrna agregata kao i lokalna pojava udarne rupe. Nakon iskopa, pristupilo se detaljnom inženjersko-geološkom kartiranju razvijenog profila istražne jame, čime je utvrđeno sledeće:

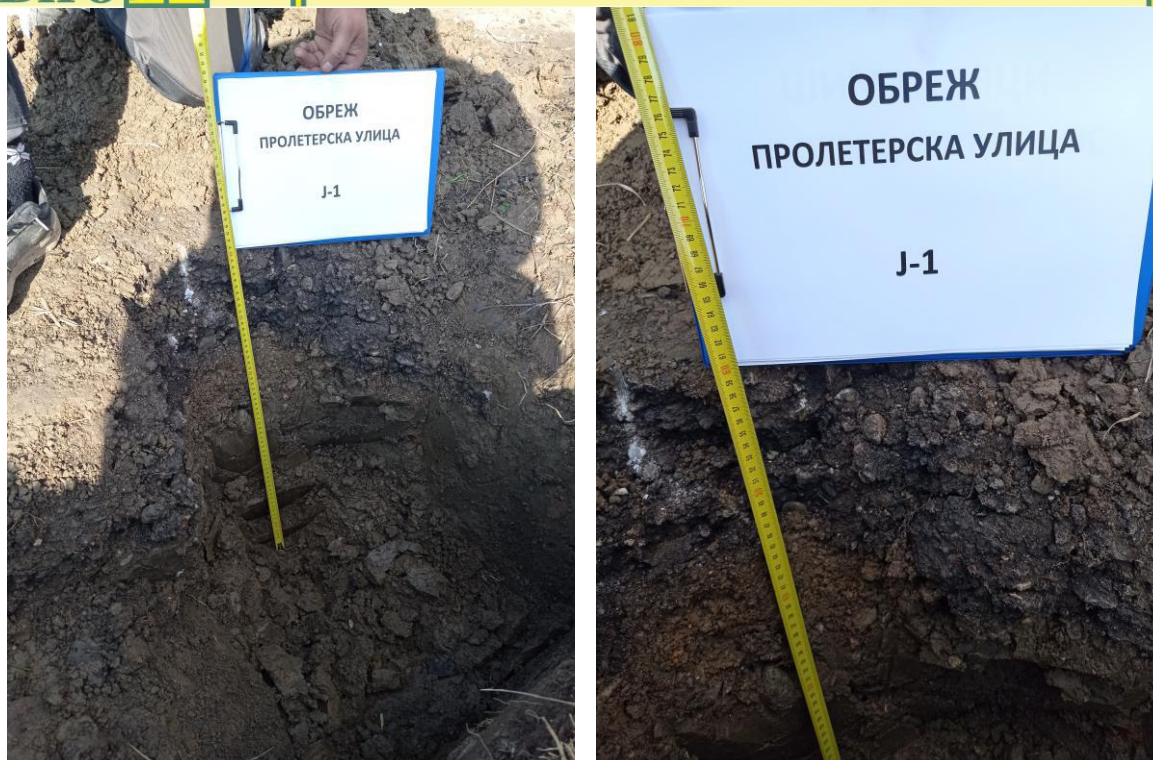
Slika 4. Prikaz profila istražne jame IJ-01

- Ukupna debljina asfaltnih slojeva iznosi 8 cm. Makroskopskim pregledom uočava se da su asfalti loši i da se raspadaju i krune,
- Drugi sloj je nevezani sloj od peskovito-šljunkovitog materijala frakcije 0/31,5 mm tamno žute boje. Uočavaju se komponente i sitnih čestica u materijalu. Izmerena debljina nevezanog sloja je 15 cm.
- Posteljica je sačinjena od koherentnog materijala, odnosno od glinovite prašine tamno smeđe do crne boje. Prilikom iskopa uočena je povišena vlažnost u materijalu, ali nije zabeležen nivo podzemne vode prilikom iskopa na dubini od oko 0,60 m.

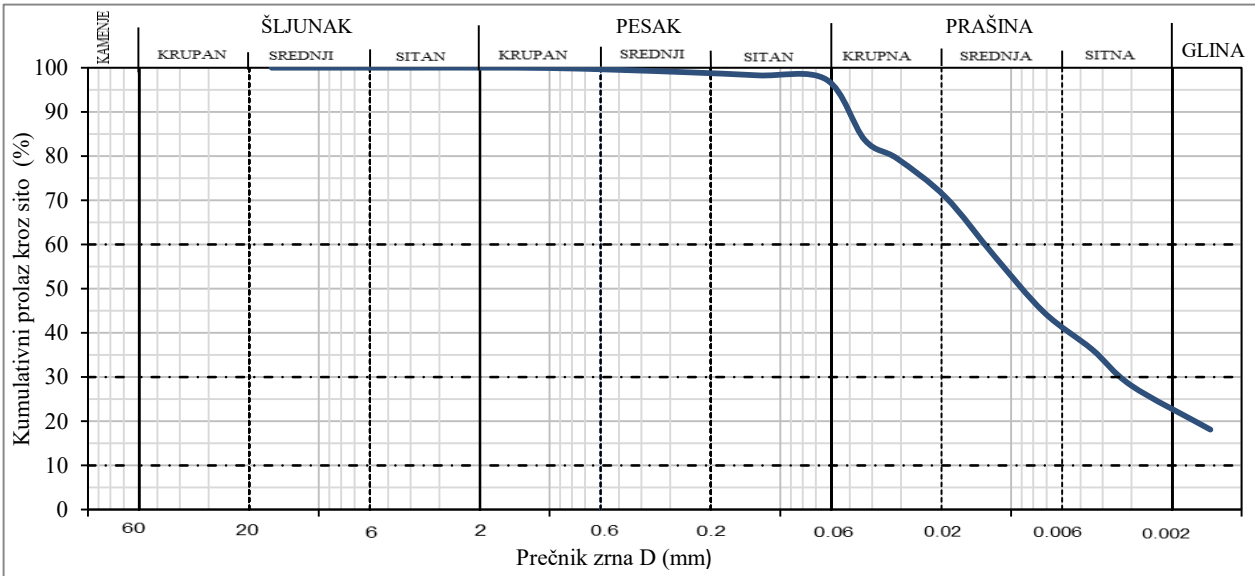
Učešće frakcija (%)

Glina	Prašina	Pesak	Šljunak	Drobina	koef.neravno. Cu (-)	49.96
<0,002	0,002-0,06	0,06-2	2-60	>60	Stepen zakrivljenosti Cc (-)	0.00
22.0	73.3	4.8	0.0		Napomena:

R.br.	Oznaka jame	Granulometrijski sastav				Aterbegove granice			AASHTO	USCS
		glina	prašina	pesak	šljunak	W _i	W _p	I _p	klasif.	klasif.
1	IJ-01	22,0	73,3	4,8	-	44,9	24,7	20,27	A-7-6	CI
